# 住宅用火災警報器成功案例教育資料

台南市佳里區民宅住戶火警，因住宅用火災警報器作動發出警報聲響，屋主驚覺報案，未釀成更大災情。

一、時間：109年4月16日16時43分。

二、地點：台南市佳里區義民街179號。

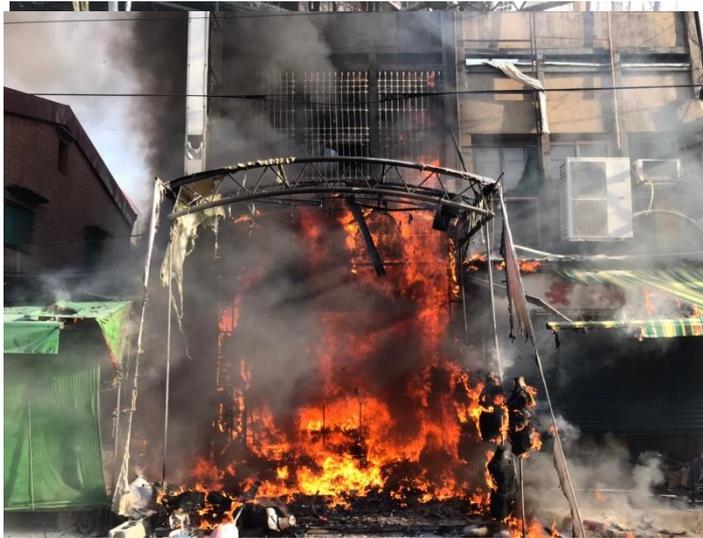
圖一、起火建築物外觀

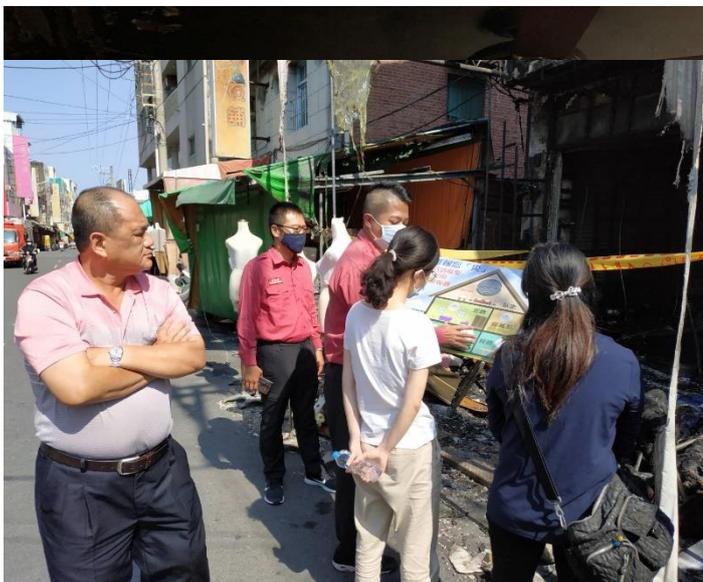
二、本案經訪視後，發現火災原因粗估為電線老舊造成起火。

圖四、災後訪視照片

二、家中電器用品及線路應定期檢查是否異常故障，避免機具及電線發生老舊過熱引發火災情事發生。
