## 臺南市政府消防局住宅用火災警報器成功案例資料

### 壹、案由：

108 年 11 月 18 日，台南市新化區正新南路某住宅，因三樓出租套房疑似電線走火導致屋內濃煙密佈，樓下出租套房鄰居聽到住宅警報器不斷傳出警報聲響，立即前往查看，發現房內不斷有煙竄出便通報 119 前往搶救。

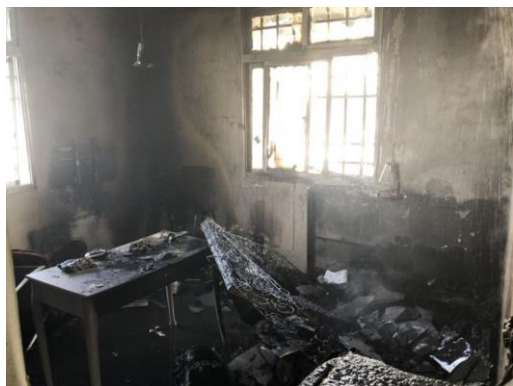
- 一、民眾不在家中，三樓出租套房疑似電線走火導致屋內濃煙密佈，幸有賴家中住宅用火災警報器有效示警，使鄰居即時查覺並立即通報119，大幅度降低火災發生時人員傷亡及財物損失。
- 二、該住戶之住宅用火災警報器為出租套房房東自行安裝，住警器機能狀況良好，火災發生初期產生濃煙時，成功動作發出警示聲響。

燒焦套房

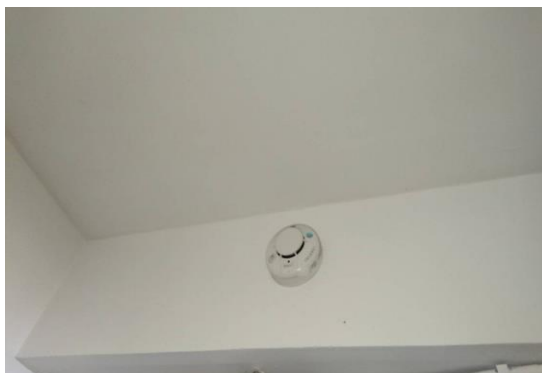
- 一、時間：108 年 11 月 18 日中午。
- 二、地點：台南市新化區正新南路民宅。
- 三、建築物情形：建築物為 3 樓磚造，起火處為 3 樓出租套房。
- 四、人員避難情形：案發時，樓下出租套房鄰居聽聞住宅用火災警報器警報聲響，立即前往查看，發現 3 樓出租套房冒出大量濃煙，立即通報 119 前往搶救。
- 五、初期滅火：鄰居聽聞住宅用火災警報器警報聲響後，至樓上查看發現 3 樓套房竄出濃煙，立即通報 119 報案，未有滅火動作。
- 六、消防人員搶救過程：消防人員到達現場時住戶無人在家，隨即部署水線至起火處，此時起火套房門緊閉，消防人員立即使用破壞器材破門搶救，本案造成損失。
- 七、住宅用火災警報器動作情形：
  - (一) 設置位置：3 樓房間內上方。
  - (二) 動作情形：住宅用火災警報器成功作動示警。
- 八、人員傷亡情形：無。

住警器動作
